TECHNICKÁ SPRÁVA KULTÚRNEJ PAMIATKY

Kód: S0191

Názov objektu: Zámok Kunerad

Dátum inšpekcie: júl. 2020

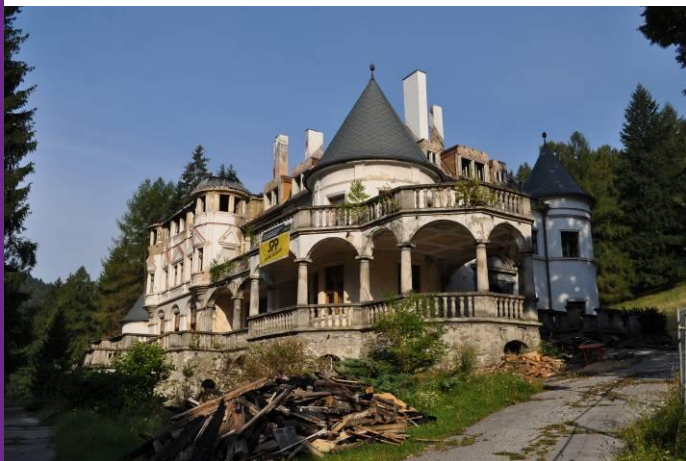
Stav po požiarí v r. 2010

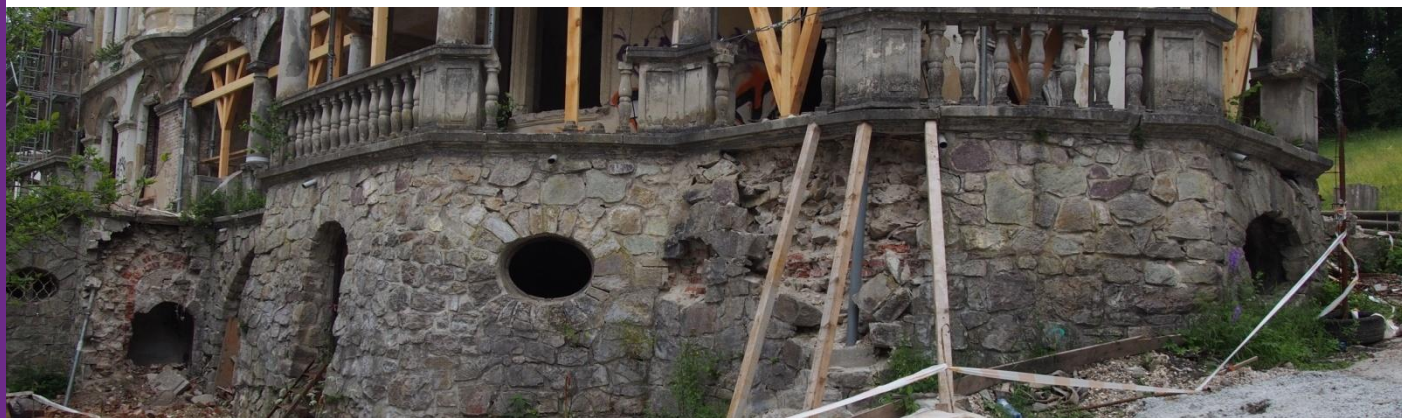
Havarijný stav spodných (kamenných) častí murív

Popis poruchy: Spodnú časť murív (do výšky 1.N.P.) tvorí kamenné murivo v líci muriva priznané. Predovšetkým z východnej a južnej je významne poškodené, lokálne v havarijnom stave. V dôsledku dlhodobého zavlhnutia murív bola murovacía malta poškodená vyplavením pojiva, aj mechanicky v dôsledku zmrazovacích cyklov a kryštalizácie solí. Líce muriva je na viacerých miestach oddelené od jadra, vznikajú rozsiahle kaverny, ktoré významne ohrozujú statiku veľkých častí objektu. Primárnou príčinou poruchy je prenikanie dažďovej vody do murív v dôsledku absentujúceho zastrešenia objektu. Situláciu zhoršujú nánosy sute, ktoré kumulujú značné množstvo vlhkosti pri päte muriva a umožňujú vzliňanie aj v suchých obdobiach (v poslednom období došlo k výraznému zlepšeniu, vďaka vyčisteniu objektu). Mimoriadne nevhodné bolo preškákovanie muriva silnou cementovou maltou pri povojnovej obnove, ktorá uzatvára vlhkosť vzliňajúcu z podzákladia a prenikajúcu do muríva zhora, bez možnosti jej odvetrania. V zimnom období dochádza k výraznej dilatácii premrznutých častí murív, v dôsledku čoho sa oddeľujú časti murív a vznikajú rozsiahle kaverny, čo sa najviac prejavuje na murivách vystavených poveternostným vplyvom, do ktorých priamo zateká – terasa na JV nároží a exteriérové schodisko. Cementová malta s obmedzenou plasticitou v kombinácii veľmi tvrdým použitým kameňom vytvára nepružný plášť, ktorý aj vplyvom termickej dilatácie má tendenciu sa oddeľovať od jadra muriva. Celý proces je urýchlený extrémnym zavlhnutím.

Návrh zásahu: Pri obnove historických objektov je nutné dodržiavať princípy formulované v medzinárodných dohovoroch (ICOMOS, ICCROM, RTAS ...), konkrétne:

Malta na báze cementu (ale ani niektoré tvrdé sanačné omietky na báze hydraulického vápna) tieto podmienky nespĺňa a jej použitie má o.i. mimoriadne nepriaznivý vplyv na vlhkosťný režim muriva. Je potrebné vypracovať návrh statického zabezpečenia (projektantom špecializovaným na pamiatkové objekty), ktorý by mal určiť spôsob a podmienky konsolidácie vyhovujúceho muriva, odstránenia resp. sanácie poškodeného a chýbajúceho muriva, zloženie a technologický postup prípravy maltových zmesí. Realizácia priznaného kamenného muriva postupovala od líca smerom k interiéru, čo v prípade doplnenia kavern a dostatočného previazania murív nie je možné dodržať, preto bude pravdepodobne nutné navrhnuť dodatočné kotviace prvky v priečnom smere.

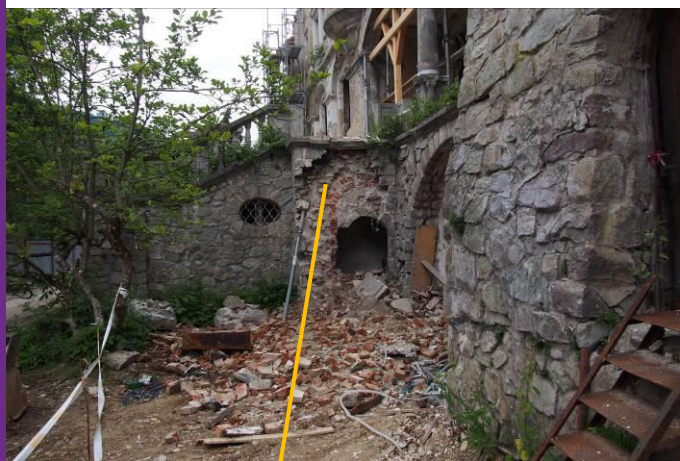
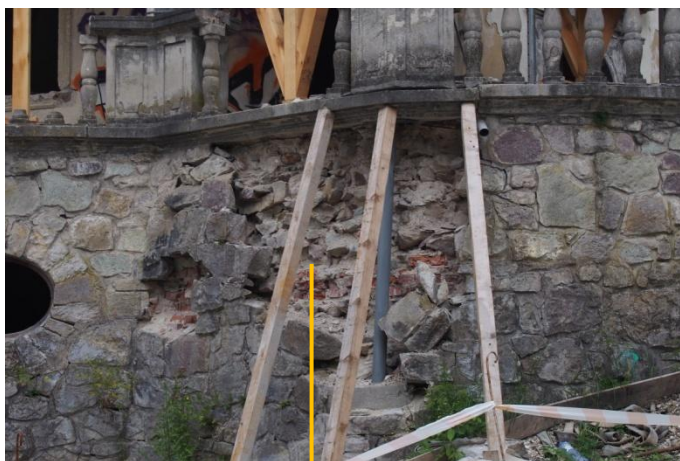
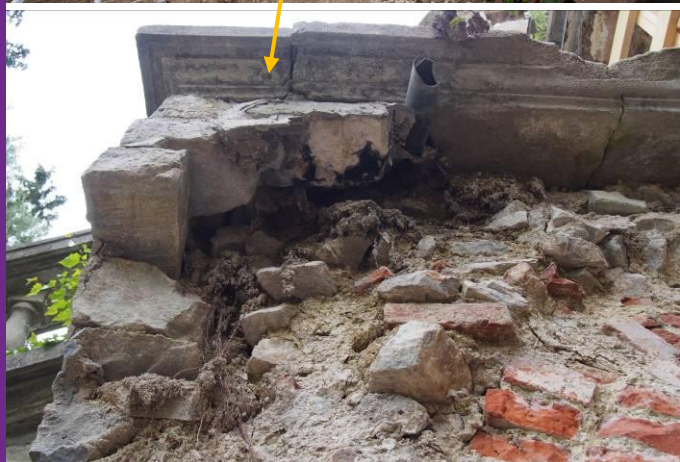
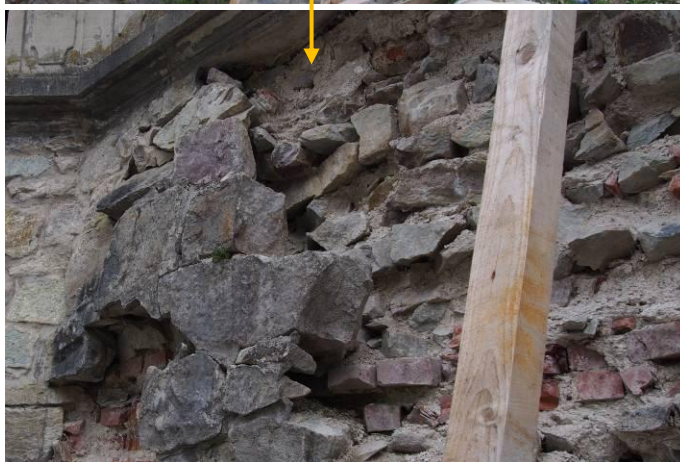
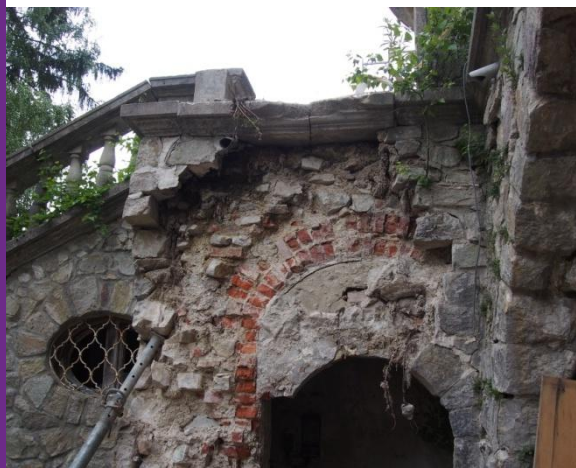
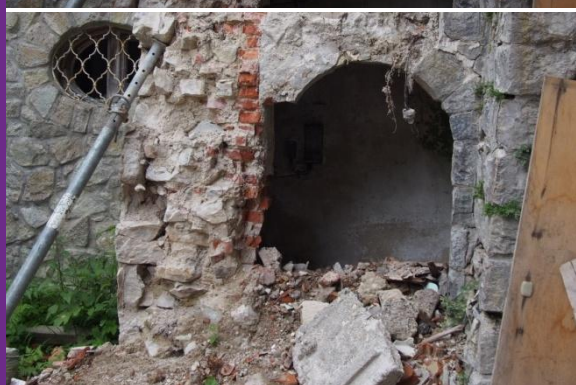
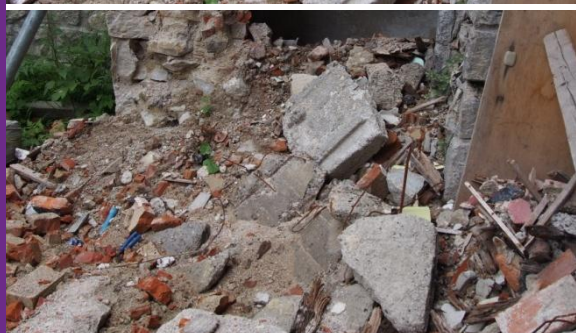
Murivá sú silne narušené, malta je drobivá a nesúdržná, bezprostredne hrozí kolaps ďalších častí múrov.

Za hlavnú príčinu možno považovať dlhodobé prenikanie vlhkosti do koruny muriva, preto prioritné je prestrešenie a odvedenie zrážkovej vody. (provizórne prestrešenie by malo zahŕňať aj pôvodne neprestrešené časti terasy. Vzhľadom na havarijný stav je potrebné ešte dôslednejšie fixovať kamenné prvky terasy a zabezpečiť priestorovú tuhosť konštrukcie. Jestvujúca výdrevá odľahčuje kamenné piliere, zaťaženie však prenáša na kolabujúce obvodové murivo. Proti vykloneniu sú konštrukcie zabezpečené len jedným oceľovým tiahom kotveným do ohrozených susedných pilierov. Bude nutné doplniť jestvujúcu výdrevu tak, aby pôsobila komplexnejšie, zachytávala vodorovné sily a najmä aby umožnila odľahčenie obvodového muriva poča rekonštrukcie. Je potrebné jej doplnenie vo viacerých úrovniach zo strany exteriéru, priestorové podopretie stropu terasy, doplnenie konštrukcií v suteréne, aby bolo zaťaženie prenášané do podlahy suterénu v dostatočnej vzdialenosti od obvodových murív. Vzhľadom na dobu vzniku a stav porúch nevykazujú základy objektu poruchy a pravdepodobne nie je nutné ich zosilňovať, charakter terasy a pomerne subtílna konštrukcia rovnako nepredstavujú extrémne zaťaženie. Po zabezpečení konštrukcií je možné prejsť k sanácii murív podľa vyššie uvedených princípov, pričom je potrebné zafixovať jestvujúci stav. Je potrebné si uvedomiť, že historická stavba je cenná aj svojím vývojom, deformácie a neaktívne poruchy nie je možné ani žiadúce odstraňovať. Pokusy o kompletnú demontáž a rekonštrukciu pôvodných konštrukcií často vedú k zániku originálu a poškodeniu susedných konštrukcií.

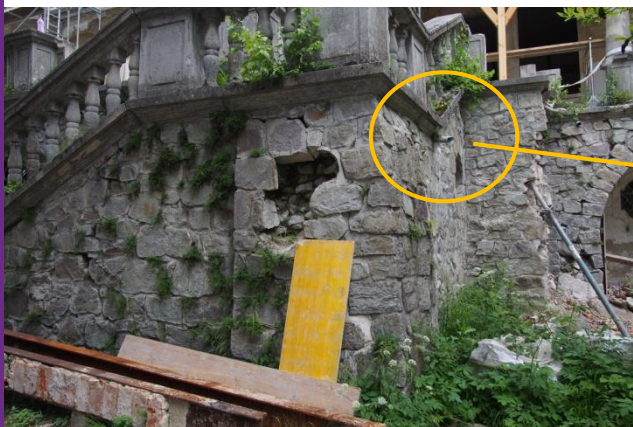
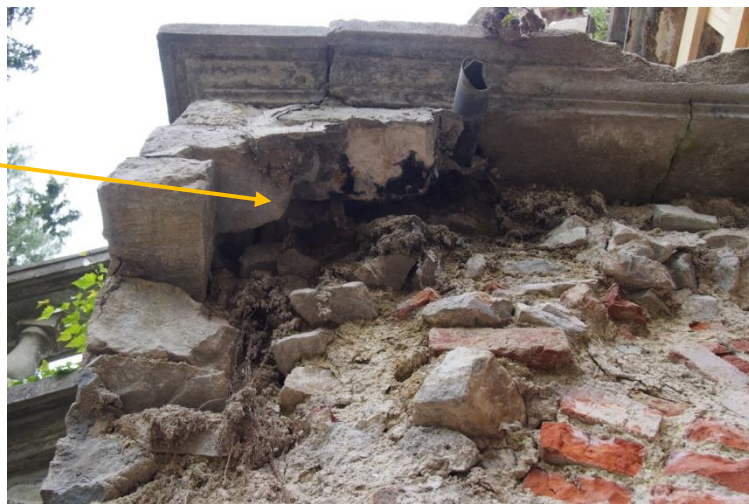
O podstatnom úlohe prenikania vlhkosti na vznik porúch svedčia stopy po vyplavovaní pojiva z murív a skutočnosť, že väčšina porúch postupuje, alebo má výraznejšie prejavy pod hranou terasy, kde sa vzhľadom na objem murív zhromažďuje značné množstvo vody.

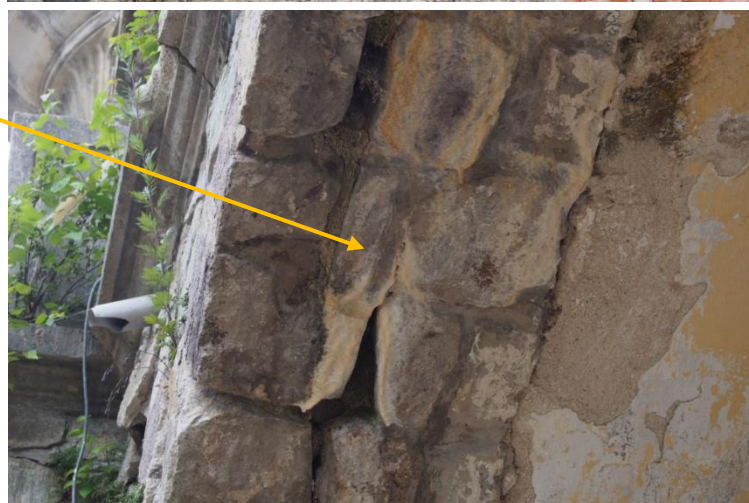
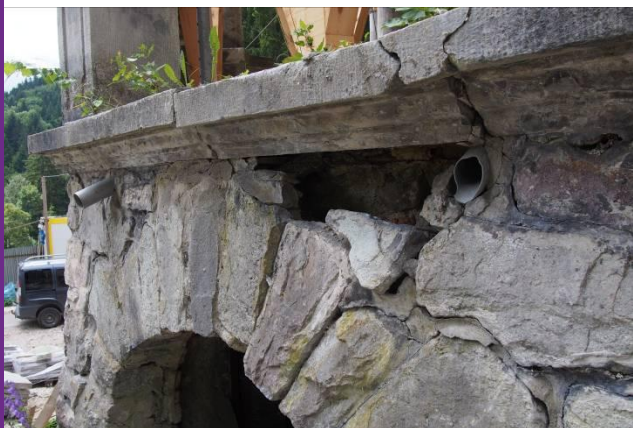
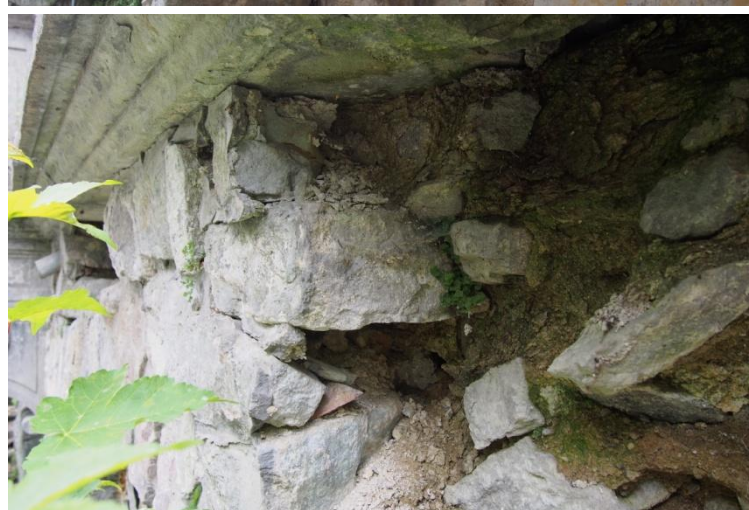
Pri posudzovaní stavu murív a rozsahu ich nahradenia, resp. zachovania je kľúčový stav ložnej malty v profile muriva. Na časti odhalených vnútorných murív je stav malty úplne nevyhovujúci a tvarovú stabilitu muriva zabezpečuje len pomerne presné lícové murivo s extrémne tvrdým cementovým špárovaním (ktoré je ale zároveň jednou z hlavných príčin degradácie vnútorných častí muriva)

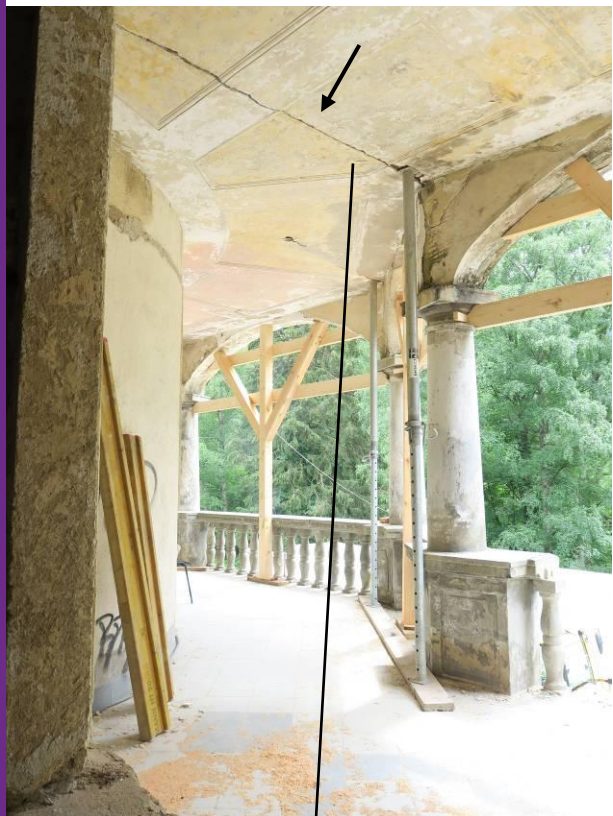
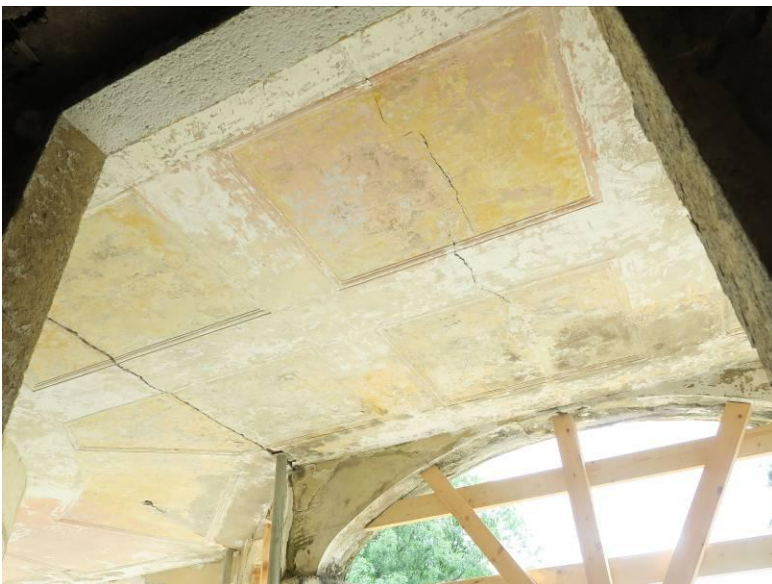
Stropné konštrukcie terasy rovnako vykazujú statické problémy čiastočne v dôsledku posunov poškodeného muriva, ale aj priamym účinkom poveternostných vplyvov. Je samozrejme vhodné ich podopretie, ale štandardné bodovo použité dielce nie sú ideálnym, riešením.

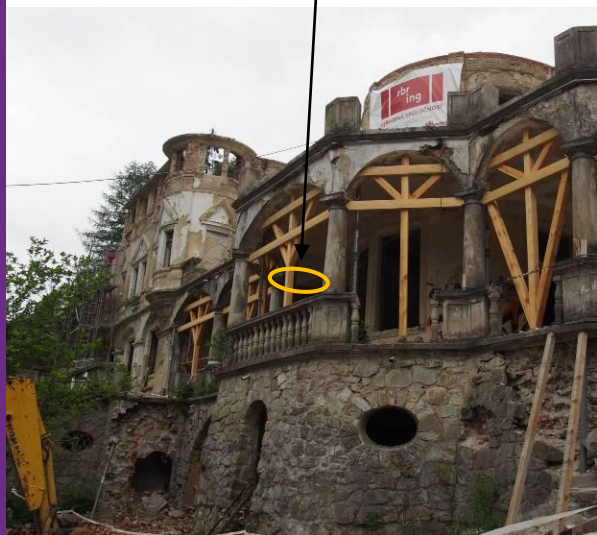
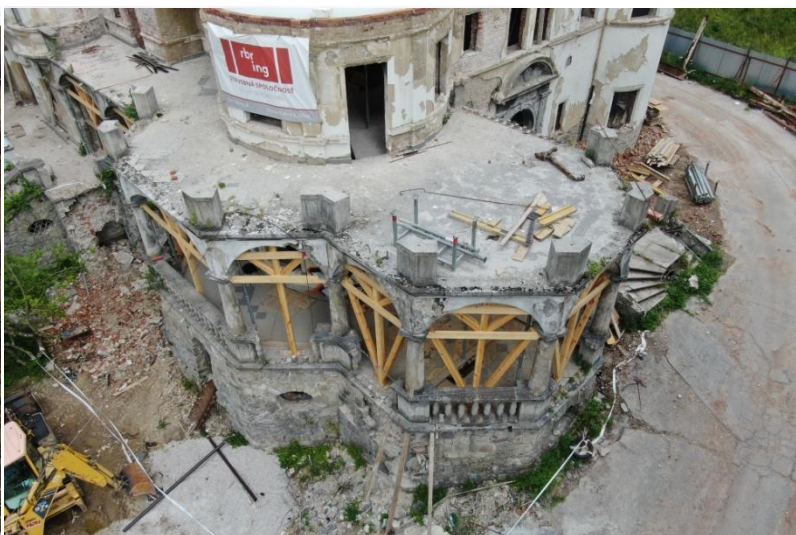
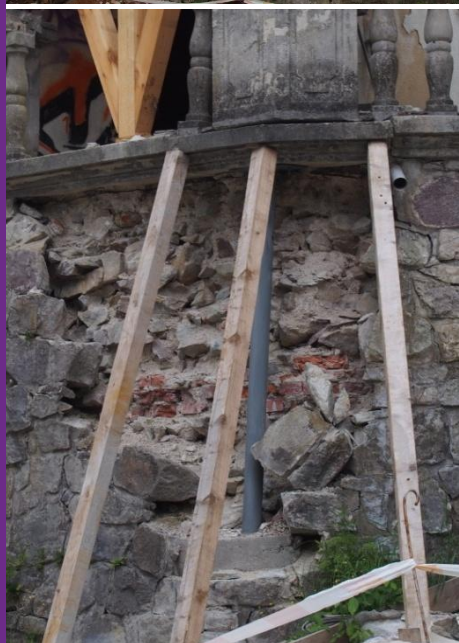
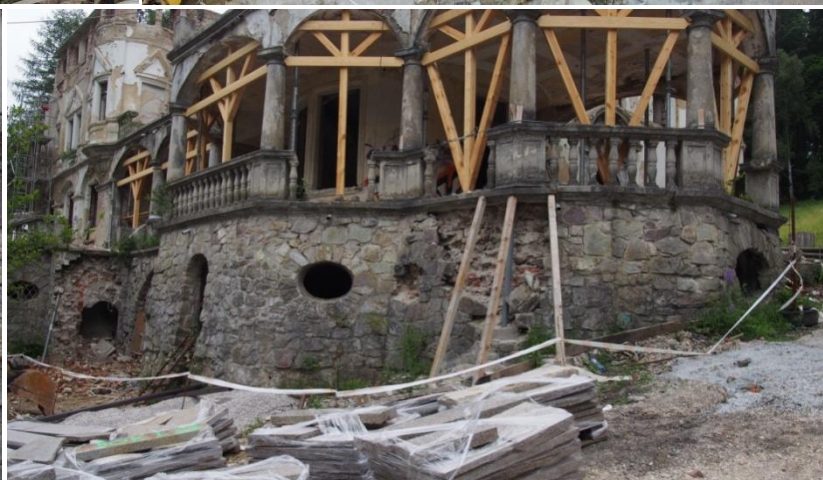
JV nárožie je ohrozené najviac, keďže porucha spodných častí stavby ohrozuje konštrukciu terasy.

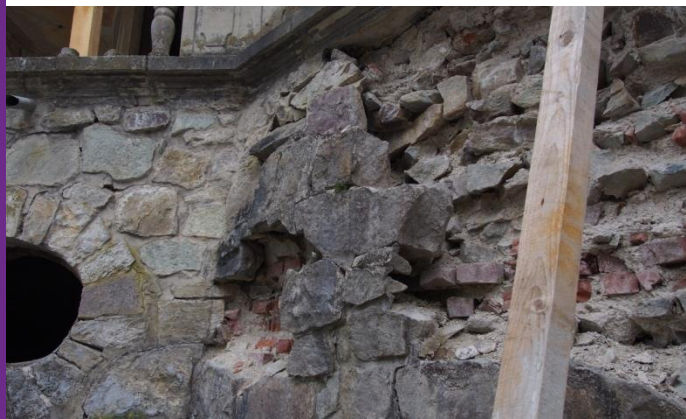
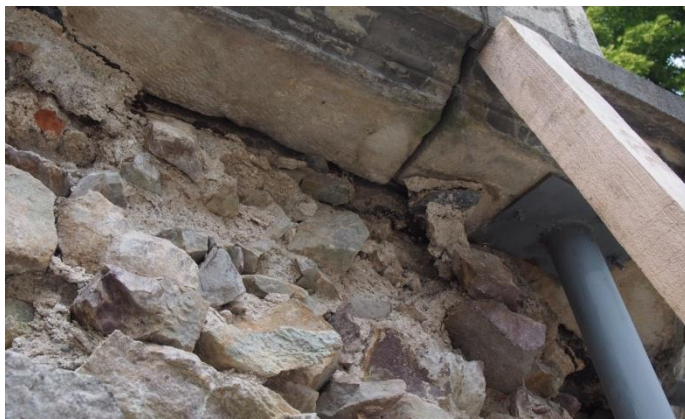
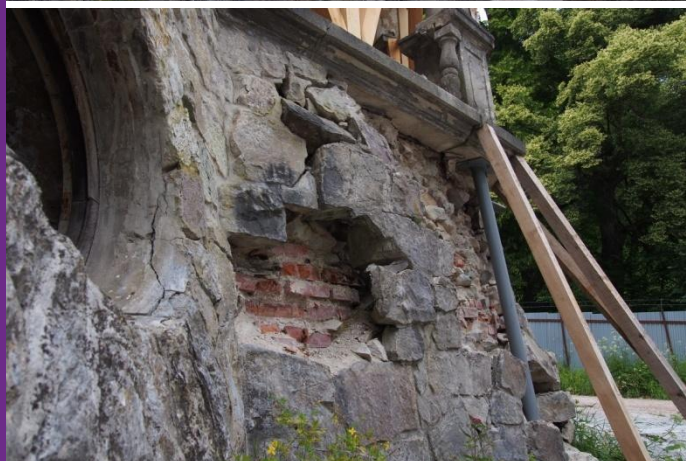
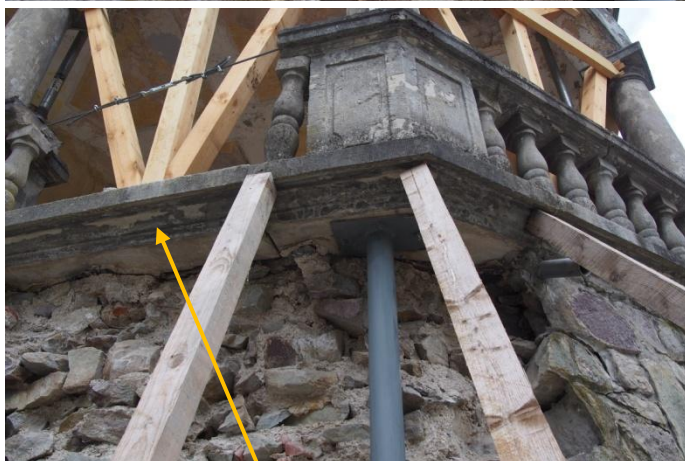
Podopretie ohrozených konštrukcií bodovo zaťažuje výrazne poškodené murivá. Je potrebné posúdiť mieru ohrozenia a doplnenie stabilizačných opatrení.

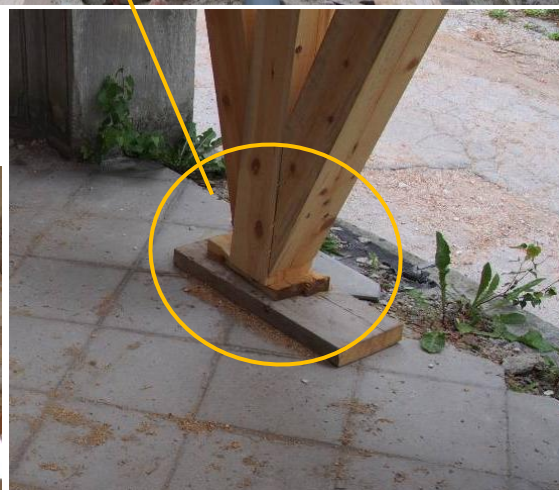
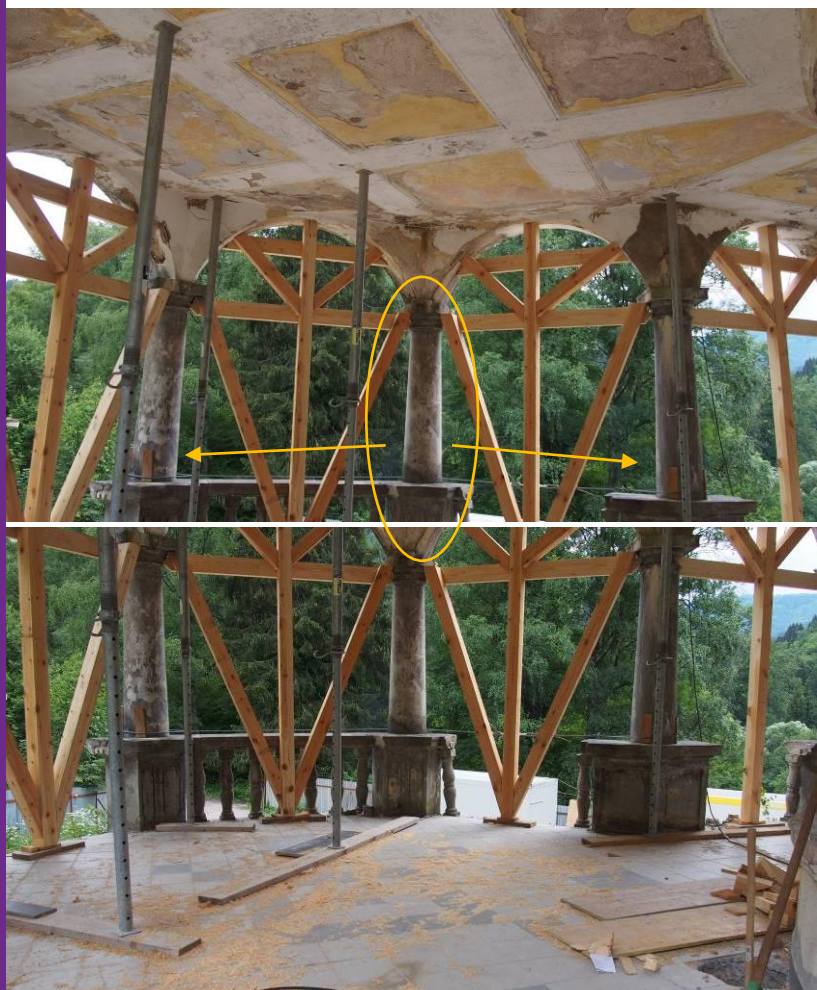
Stabilizácia najhohrozenejšieho piliera je zabezpečené oceľovým lanom kotveným do dvoch susedných stĺpov.

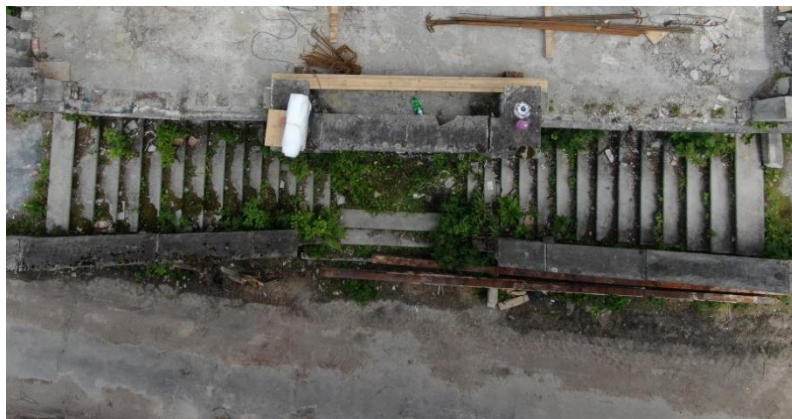
Stav murív zodpovedá zvyšku konštrukcií spodnej časti južnej fasády, časti exteriérového schodiska sú v dezolátnom stave, počas poslednej rekonštrukcie boli schodiskové stupne modifikované a zasahujú do okenných otvorov. Miera poškodenia vyžaduje rozobratie časti murív a znovuosadenie niektorých kamenných prvkov.

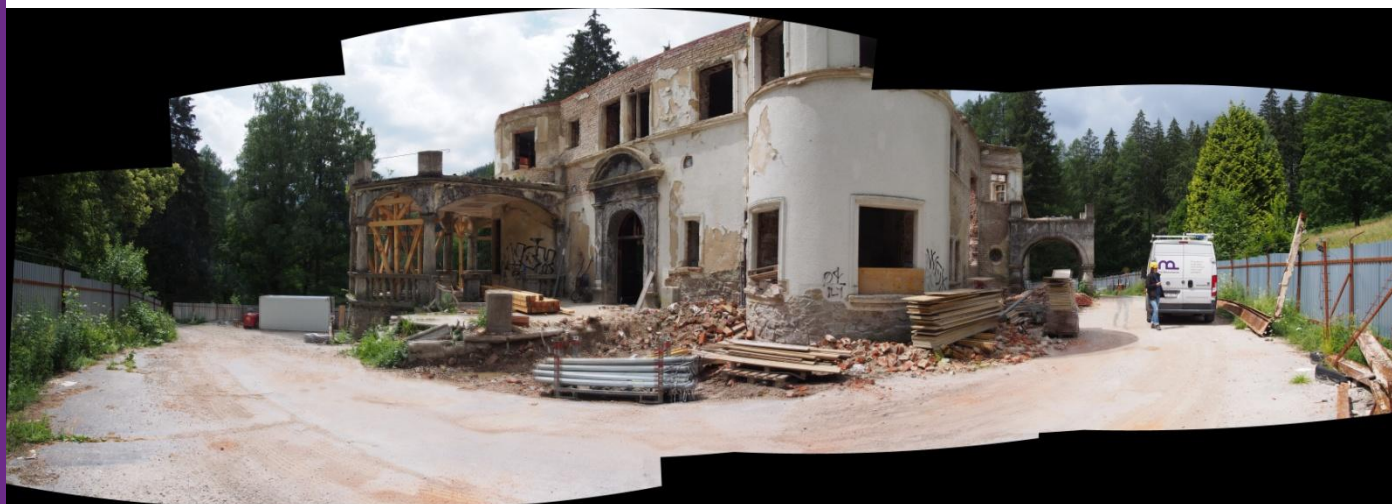
Zavlhnutie objektu

Popis poruchy: Objekt je v celom rozsahu výrazne poškodený pôsobením vlhkosti. Pre vyššie časti stavby predstavuje hlavný problém poškodzovanie koruny muriva vyplavovaním pojiva, vymrzaním a prerastaním náletovej zelene a degradácia horizontálnych nosných konštrukcií. Spodné časti trpia dlhodobo extrémnou vlhkosťou, niektoré časti konštrukcií boli mechanicky chránené nánosmi sute, čo však obmedzovalo možnosť pevetrávania, drevené prvky s výnimkou niektorých výplní stavebných otvorov boli silne poškodené drevokaznými hubami.

Návrh zásahu: Zavlhnutie nepredstavuje v súčasnosti prioritný problém, resp. možno konštatovať, že dominantným zdrojom vlhkosti je zrážková voda, prenikajúca do objektu v dôsledku neexistujúceho prestrešenia. Vlhkostný režim stavby predovšetkým historických objektov však predstavuje veľmi komplexný problém úzko súvisiaci s poškodením spodných častí zasolením. Určiť podiel jednotlivých zdrojov vzliňajúcej, prípadne kondenzačnej vlhkosti a spôsob ich sanácie je často mimoriadne zložité a vyžaduje dôkladnú analýzu. Preto je potrebné už v súčasnosti realizovať základné opatrenia, predovšetkým odvedenie zrážkovej vody aj z provizórneho prestrešenia, úprava spádovania terénu v bezprostrednom okolí stavby, zabránenie stekaniu vody z asfaltových plôch smerom k objektu, v prípade realizácie vedení a výkopov je nutná ich úprava tak, aby nepredstavovali lokálne zdroje presakovania zrážkovej vody. Masívne murované konštrukcie akumulujú značné množstvo vlhkosti a aj po odstránení hlavných príčin zavlhňania bude trvať niekoľko mesiacov až rokov, kým prirodzeným spôsobom vyschnú, čo môže predstavovať v budúcnosti významný problém pri ďalších fázach obnovy a určenia stupňa ich skutočného zavlhňania. Súčasné zásahy je potrebné realizovať tak, aby v budúcnosti umožnili optimálny návrh sanačných zásahov a ich realizáciu, preto je vhodné vypracovať základný návrh sanácie vlhkosti (projektantom špecializovaným na pamiatkovo chránené objekty) a následné riešenia detailov v budúcnosti prispôbiť zvolenej koncepcii.

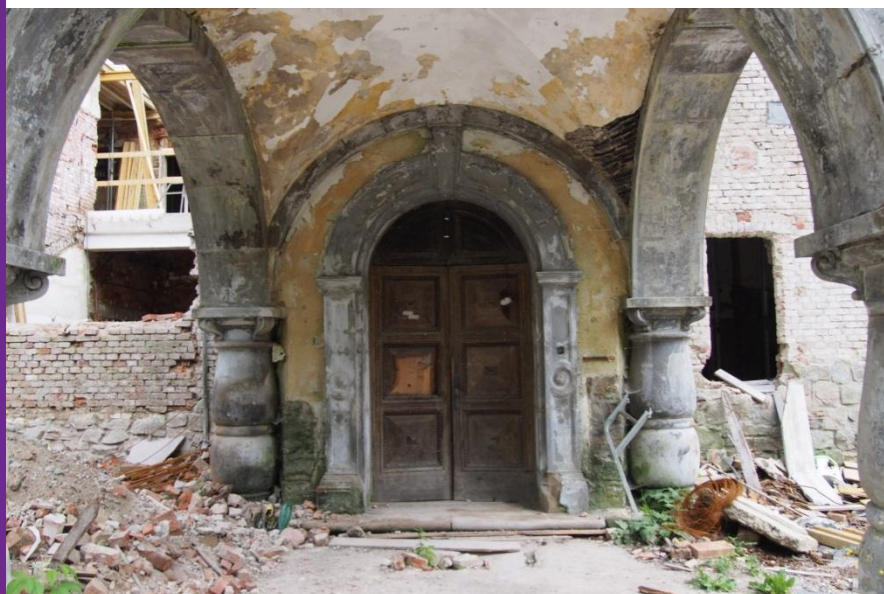
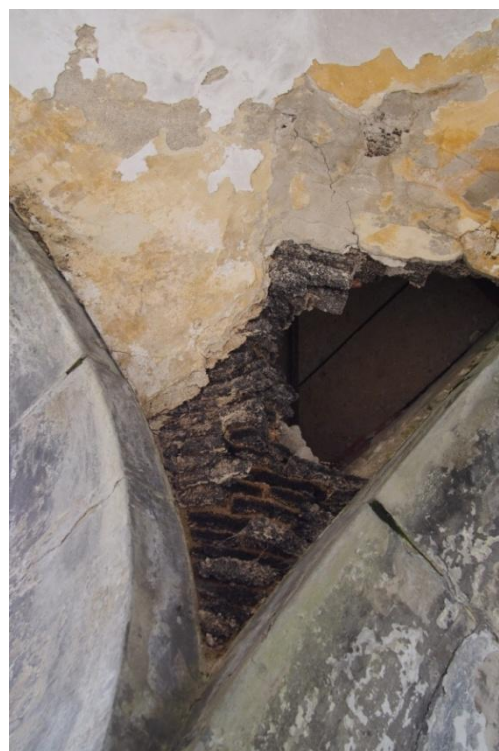
Koruna murív je výrazne poškodená, vrámci statického zabezpečenia postupne dochádza k jej premurovaniu. V čase inšpekcie boli časti koruny v kontakte s novými stropmi prekryté proti dažďu, čo má však veľmi obmedzený účinok, keďže koruny murív často tvoria „bazén“ a sú v omnoho väčšej miere atakované vlhkosťou z betónových plôch. Riešením bude prestrešenie objektu v čo najväčšom rozsahu.

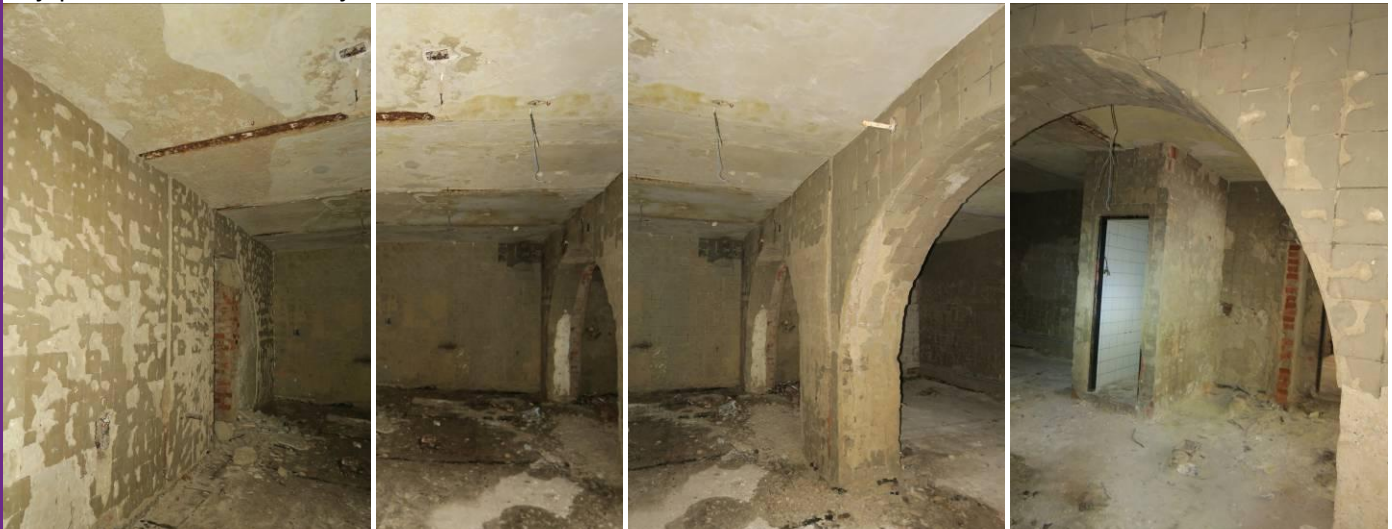
Suterénne priestory sú veľmi silne poškodené zavlhnutím a naznačujú vážne problémy s vlhkosťou aj po prestrešení objektu – porucha je popísaná v časti zavlhnutie. Veľmi veľký vplyv na poškodenie majú nevhodné technológie použité pri poslednej obnove, povrchy sú difúzne uzavreté a vlhkosť pôsobí dlhodobo. Veľmi pozitívny vplyv malo vypratanie sute a čiastočné odstránenie nevhodných povrchov.

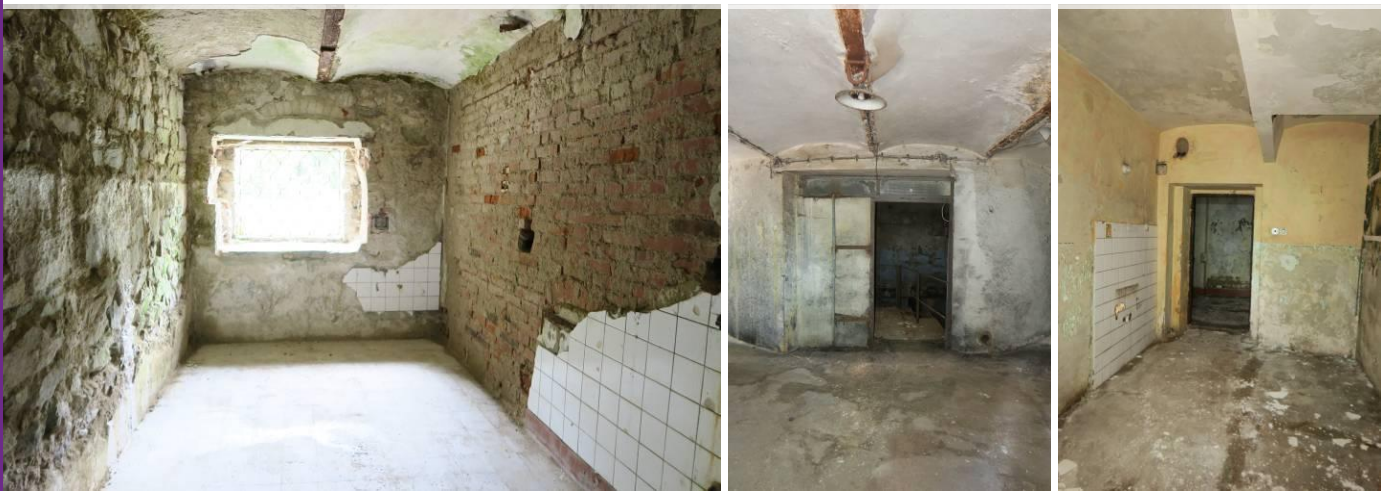
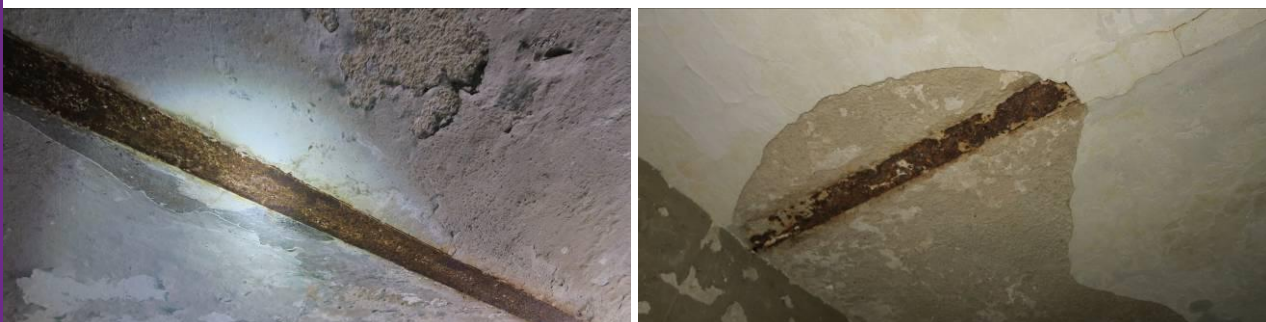
Korózia oceľových nosníkov traverzových stropov síce nepredstavuje bezprostredný statický problém, v budúcnosti však bude potrebné zvoliť vhodnú technológiu ich ochrany pred koróziou.

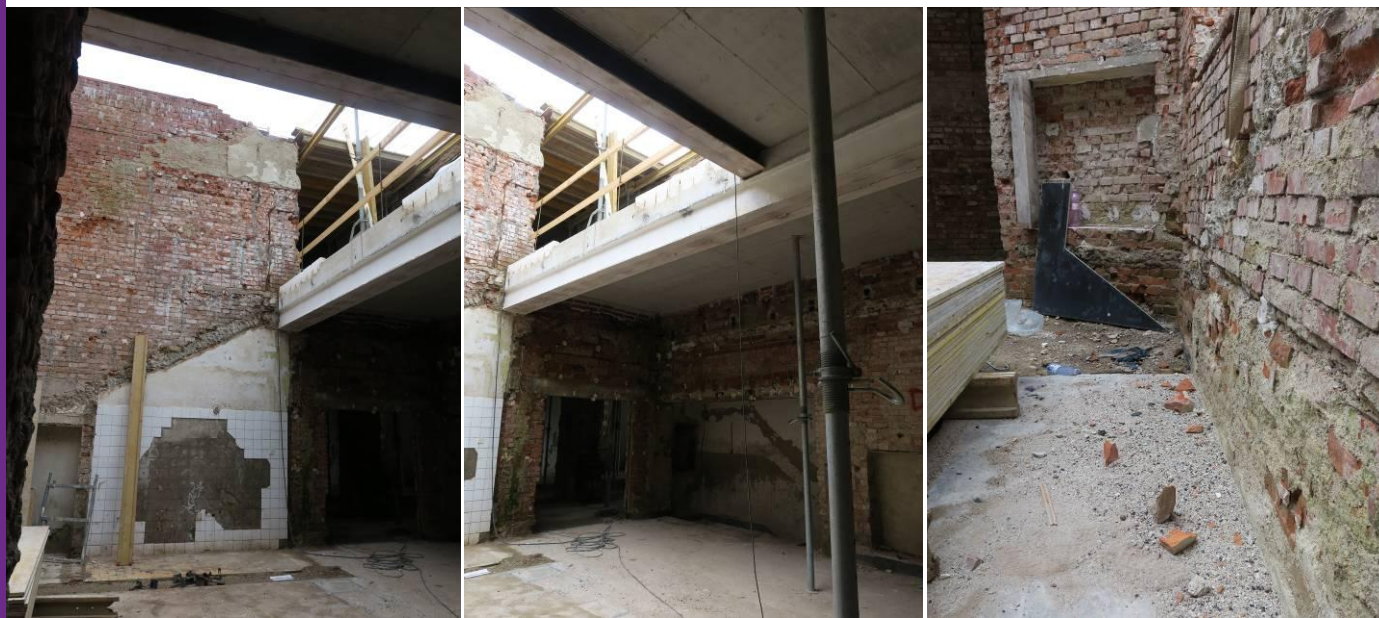
Poruchy na 1. a 2. N.P. sú veľmi obdobné, vyššie časti stavby boli prirodzene silnejšie poškodené požiarom a následne pôsobením poveternostných vplyvov. Nové konštrukcie nie sú predmetom TSKP.
