TECHNICKÁ SPRÁVA KULTÚRNEJ PAMIATKY

Kód: S0191

Názov objektu: Zámok Kunerad

Dátum inšpekcie: júl. 2020

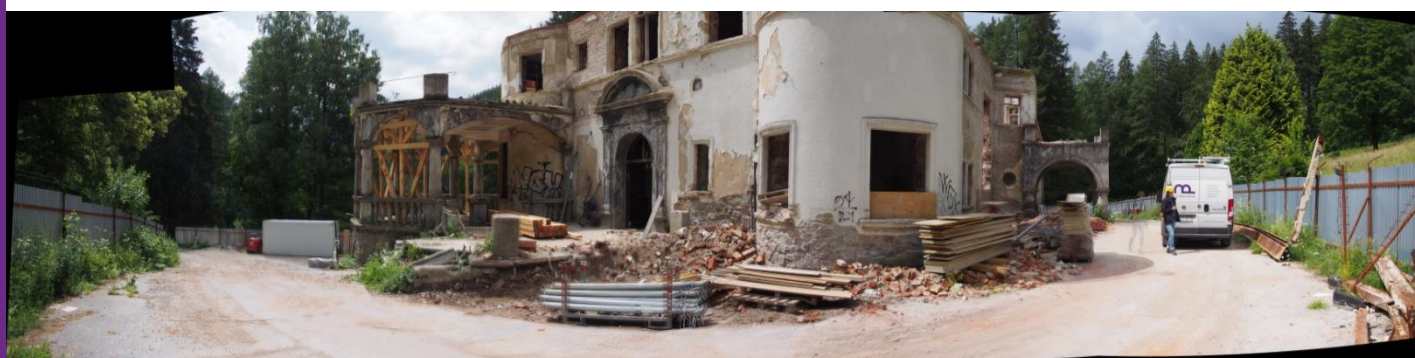
Terén pred východnou fasádou

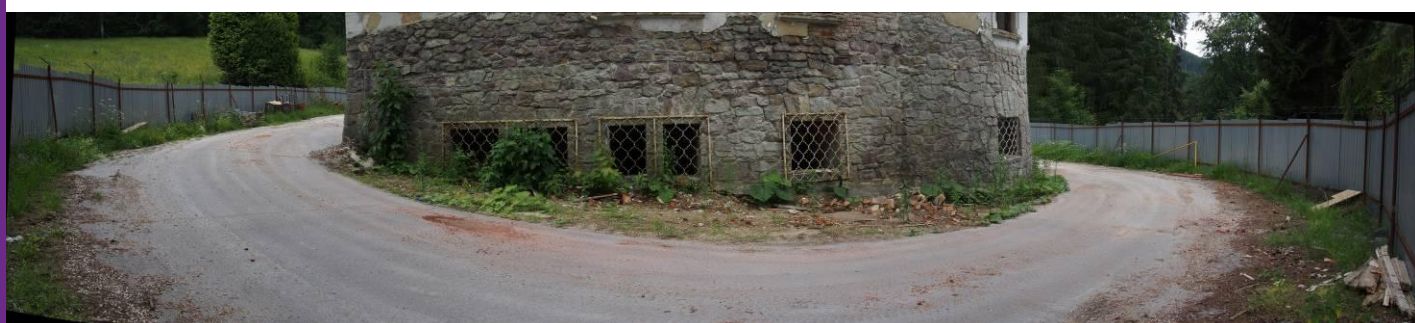
Terén pred západnou fasádou

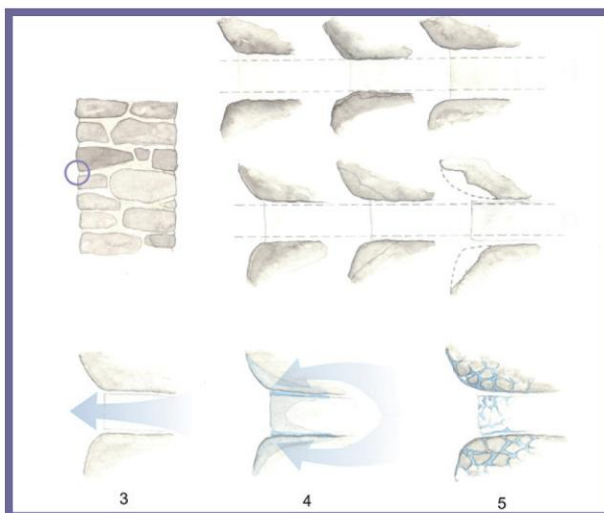
Flexibilná a neflexibilná malta > kamenného muriva

Cementová malta (1) nemá na rozdiel od vápennej (2) schopnosť reflektovať pohyby a teplotnú rozťažnosť murív. Medzi kameňom a cementovým škárováním vzniká štrbina, alebo je kameň naopak mechanicky poškodzovaný tvrdšou maltou. Do vzniknutej špáry vniká sutina a vlhkosť, ktorá urýchľuje deštrukciu muriva. Difúzne otvorená vápenná malta (3) dokáže navyše prepustiť vlhkosť z muriva, cementová (4) vlhkosť uzatvára v murive, pričom dochádza k poškodeniu kameňa zmrazovaním a zasoľením (4).

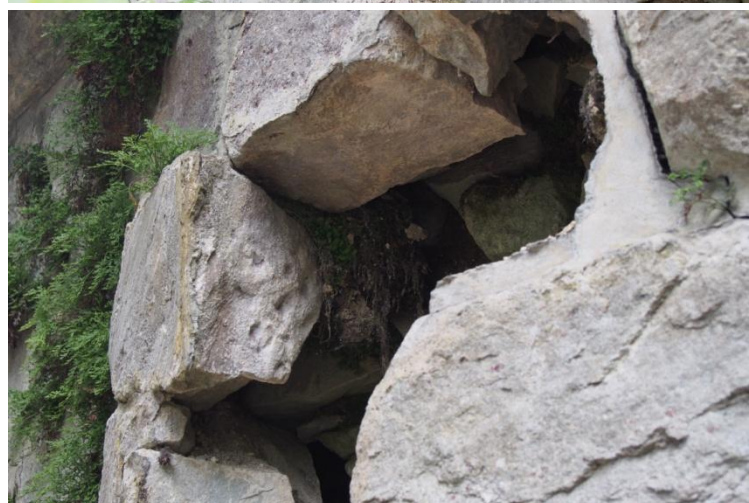
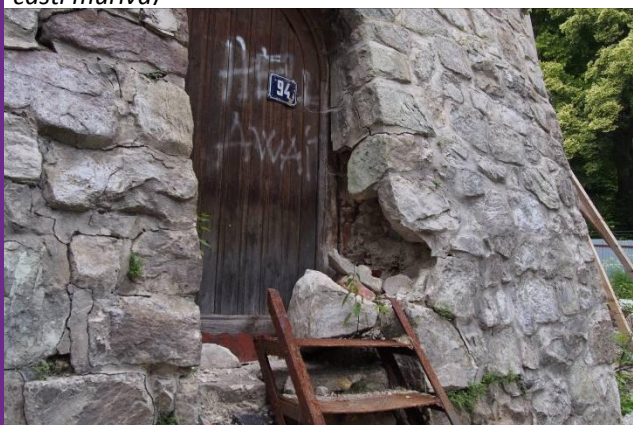
Pri posudzovaní stavu murív a rozsahu ich nahradenia, resp. zachovania je kľúčový stav ložnej malty v profile muriva. Na časti odhalených vnútorných murív je stav malty úplne nevyhovujúci a tvarovú stabilitu muriva zabezpečuje len pomerne presné lícové murivo s extrémne tvrdým cementovým špárovaním (ktoré je ale zároveň jednou z hlavných príčin degradácie vnútorných častí muriva)

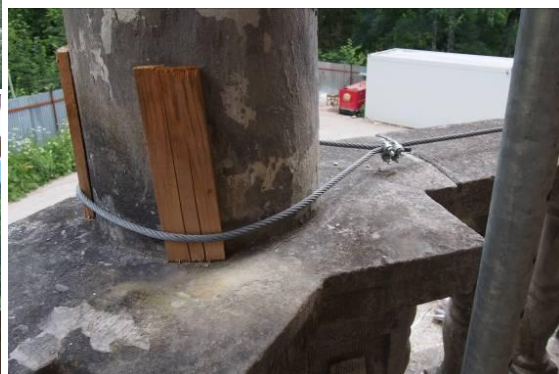
Stabilizácia najhohrozenejšieho piliera je zabezpečené oceľovým lanom kotveným do dvoch susedných stĺpov.

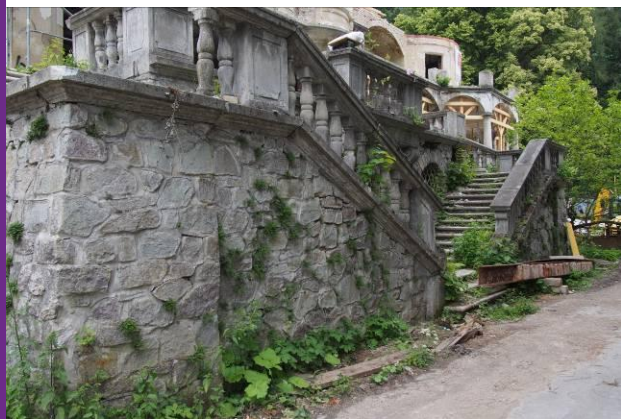
Stav murív zodpovedá zvyšku konštrukcií spodnej časti južnej fasády, časti exteriérového schodiska sú v dezolátnom stave, počas poslednej rekonštrukcie boli schodiskové stupne modifikované a zasahujú do okenných otvorov. Miera poškodenia vyžaduje rozobratie časti murív a znovuosadenie niektorých kamenných prvkov.

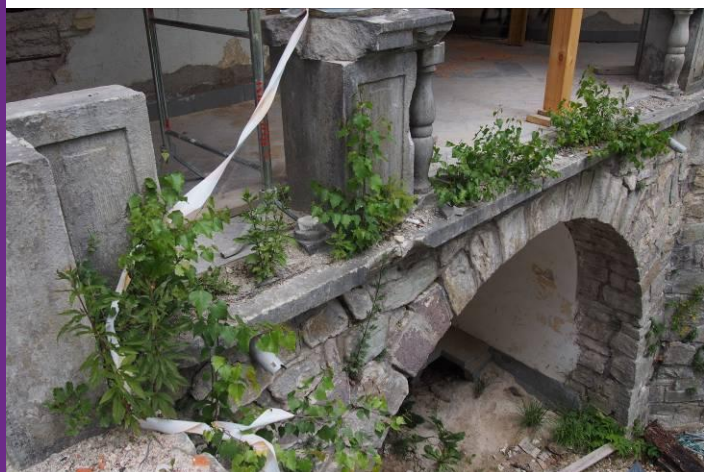
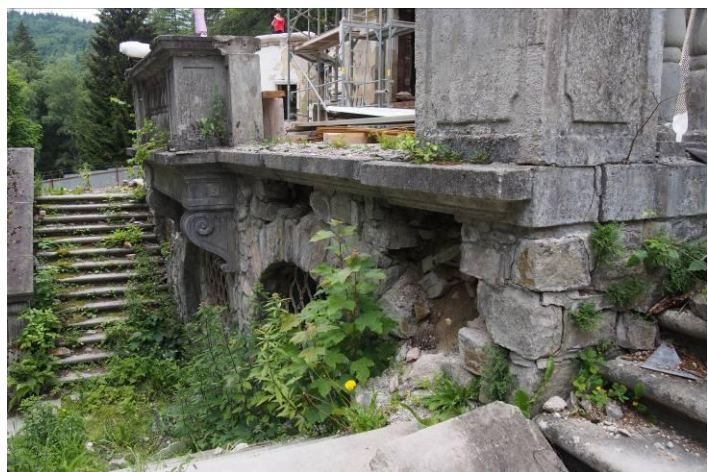
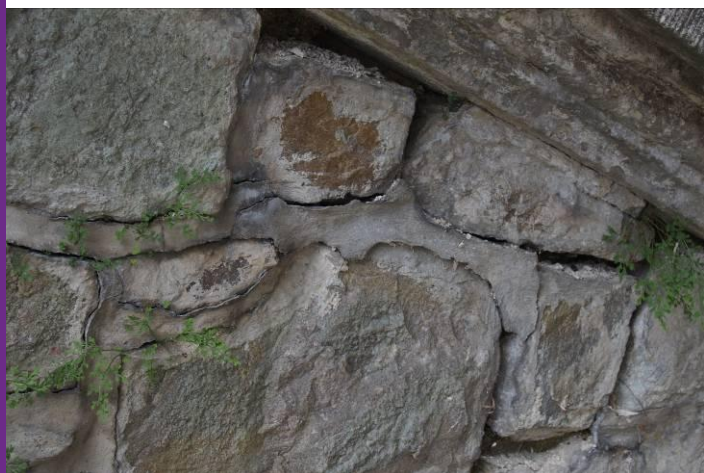
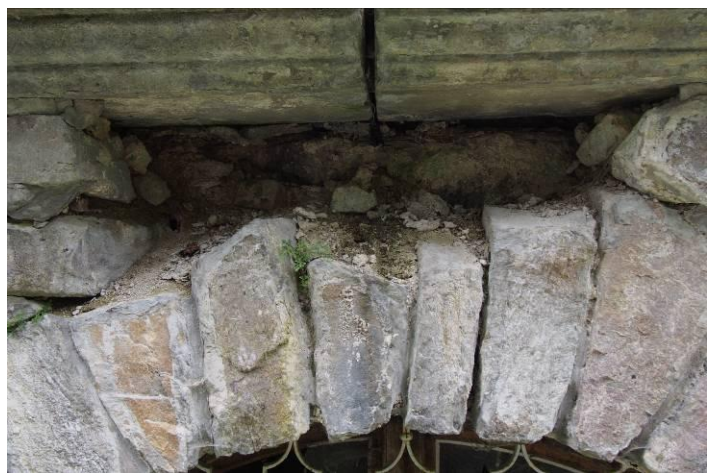
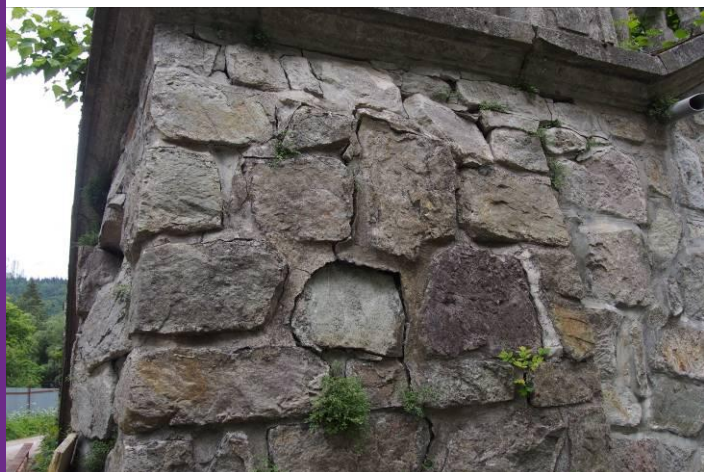
Zhrnutie – poškodenie spodných častí kamenných murív

Murivá sú silne narušené, malta je drobivá a nesúdržná, bezprostredne hrozí kolaps ďalších častí múrov. Je potrebné posúdenie a návrh riešenia statikom špecializovaným na historické objekty.

Za hlavnú príčinu možno považovať dlhodobé prenikanie vlhkosti do koruny muriva, v kombinácii s nevhodnými stavebnými technológiami, preto prioritné je prestrešenie a odvedenie zrážkovej vody. (provizórne prestrešenie by malo zahŕňať aj pôvodne neprestrešené časti terasy). Vzhľadom na havarijný stav je potrebné ešte dôslednejšie fixovať kamenné prvky terasy a zabezpečiť priestorovú tuhosť konštrukcie. Jestvujúca výdrevá odľahčuje kamenné piliere, zaťaženie však prenáša na kolabujúce obvodové murivo. Proti vykloneniu sú konštrukcie zabezpečené len jedným oceľovým tiahom kotveným do ohrozených susedných pilierov. Bude pravdepodobne nevyhnutné doplniť jestvujúcu výdrevu tak, aby pôsobila komplexnejšie, zachytávala vodorovné sily a najmä aby umožnila odľahčenie obvodového muriva poča rekonštrukcie. Bude potrebné doplnenie vo viacerých úrovniach zo strany exteriéru, priestorové podopretie stropu terasy, doplnenie konštrukcií v suteréne, aby bolo zaťaženie prenášané do podlahy suterénu v dostatočnej vzdialenosti od obvodových murív. Vzhľadom na dobu vzniku a charakter porúch nevykazujú základy objektu poruchy a nie je nutné ich zosilňovať, charakter terasy a pomerne subtílna konštrukcia rovnako nepredstavujú pre základy extrémne zaťaženie.

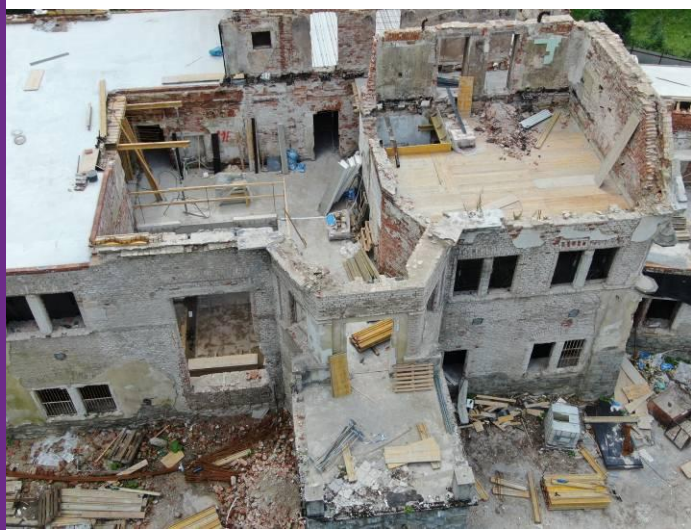
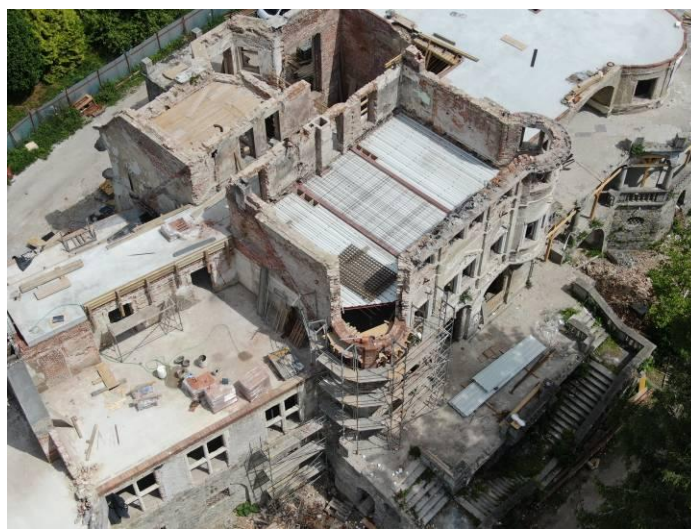
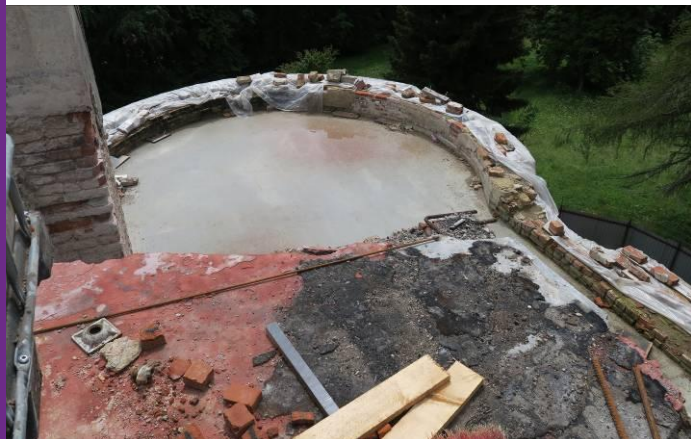
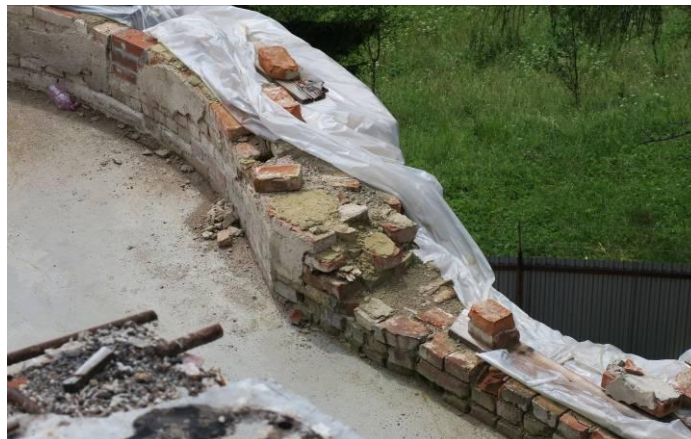
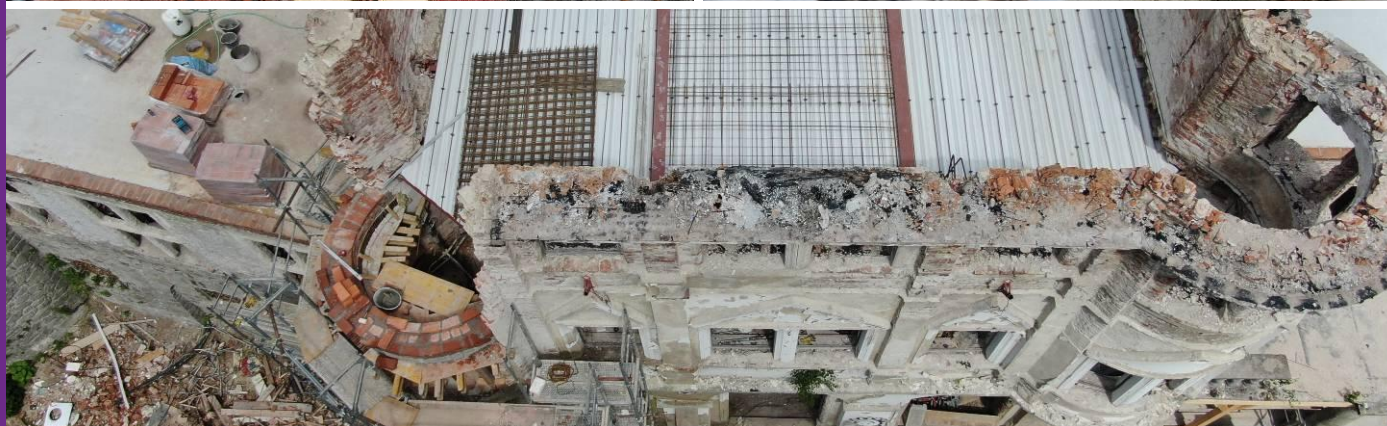
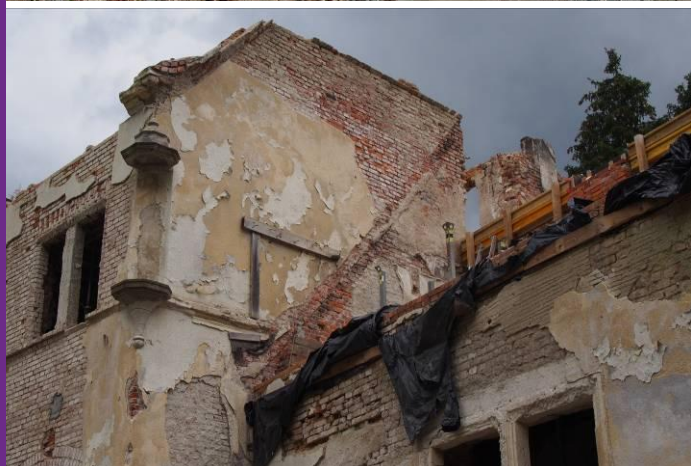
Koruna murív je výrazne poškodená, vrámci statického zabezpečenia postupne dochádza k jej premurovaniu. V čase inšpekcie boli časti koruny v kontakte s novými stropmi prekryté proti dažďu, čo má však veľmi obmedzený účinok, keďže koruny murív často tvoria „bazén“ a sú v omnoho väčšej miere atakované vlhkosťou z betónových plôch. Riešením bude prestrešenie objektu v čo najväčšom rozsahu.

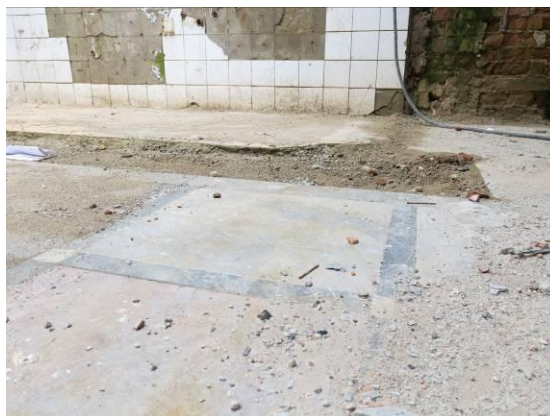
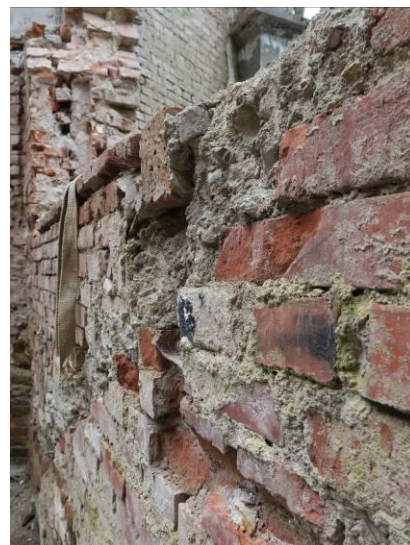
Časť murív má z vnútornej strany odsadenú izolovanú prímurovku, nie je jasné či sa jednalo o tepelnú izoláciu, prípadne čiastočne využívanú na teplovzdušné vykurovanie. Jedná sa o zaujímavé technické riešenie a je potrebné doskúmať jeho účel.

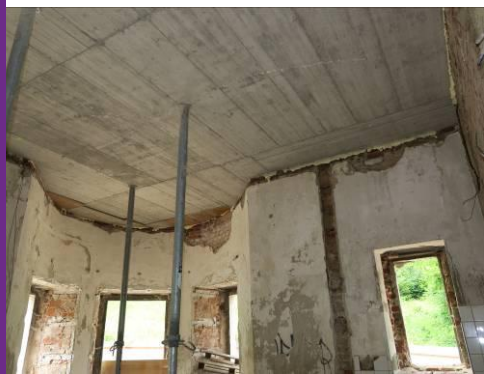
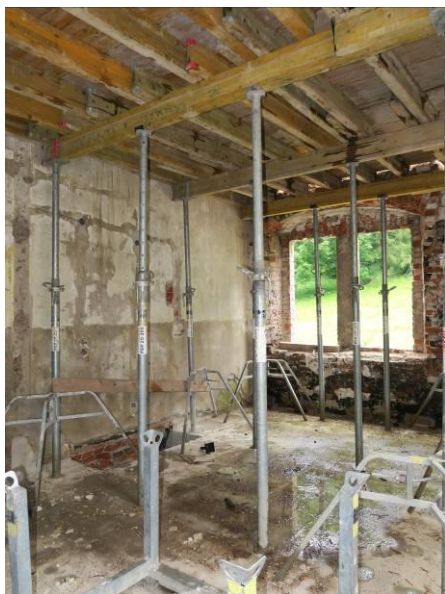
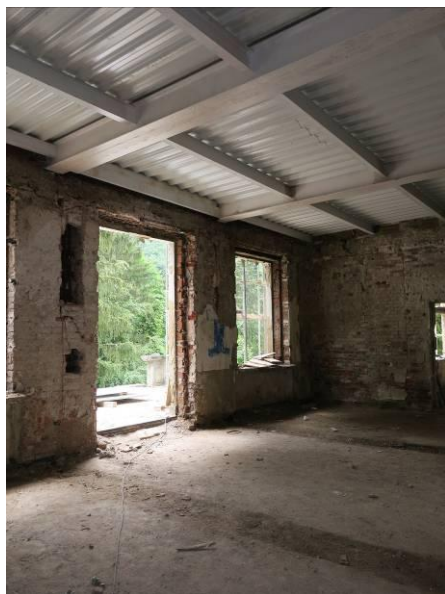
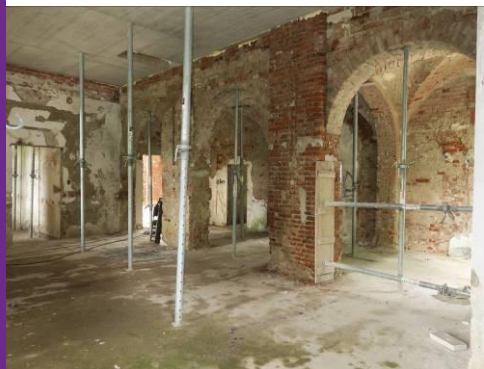
Korózia oceľových nosníkov traverzových stropov síce nepredstavuje bezprostredný statický problém, v budúcnosti však bude potrebné zvoliť vhodnú technológiu ich ochrany pred koróziou.

Stav realizácie stropných konštrukcií (júl 2020)
